RAPPORT D'ENQUÊTE AÉRONAUTIQUE
A02O0272

RISQUE DE COLLISION

TOUR DE CONTRÔLE DE L'AÉROPORT INTERNATIONAL
DE TORONTO / LESTER B. PEARSON
EXPLOITÉE PAR NAV CANADA
TORONTO (ONTARIO)
LE 25 AOÛT 2002

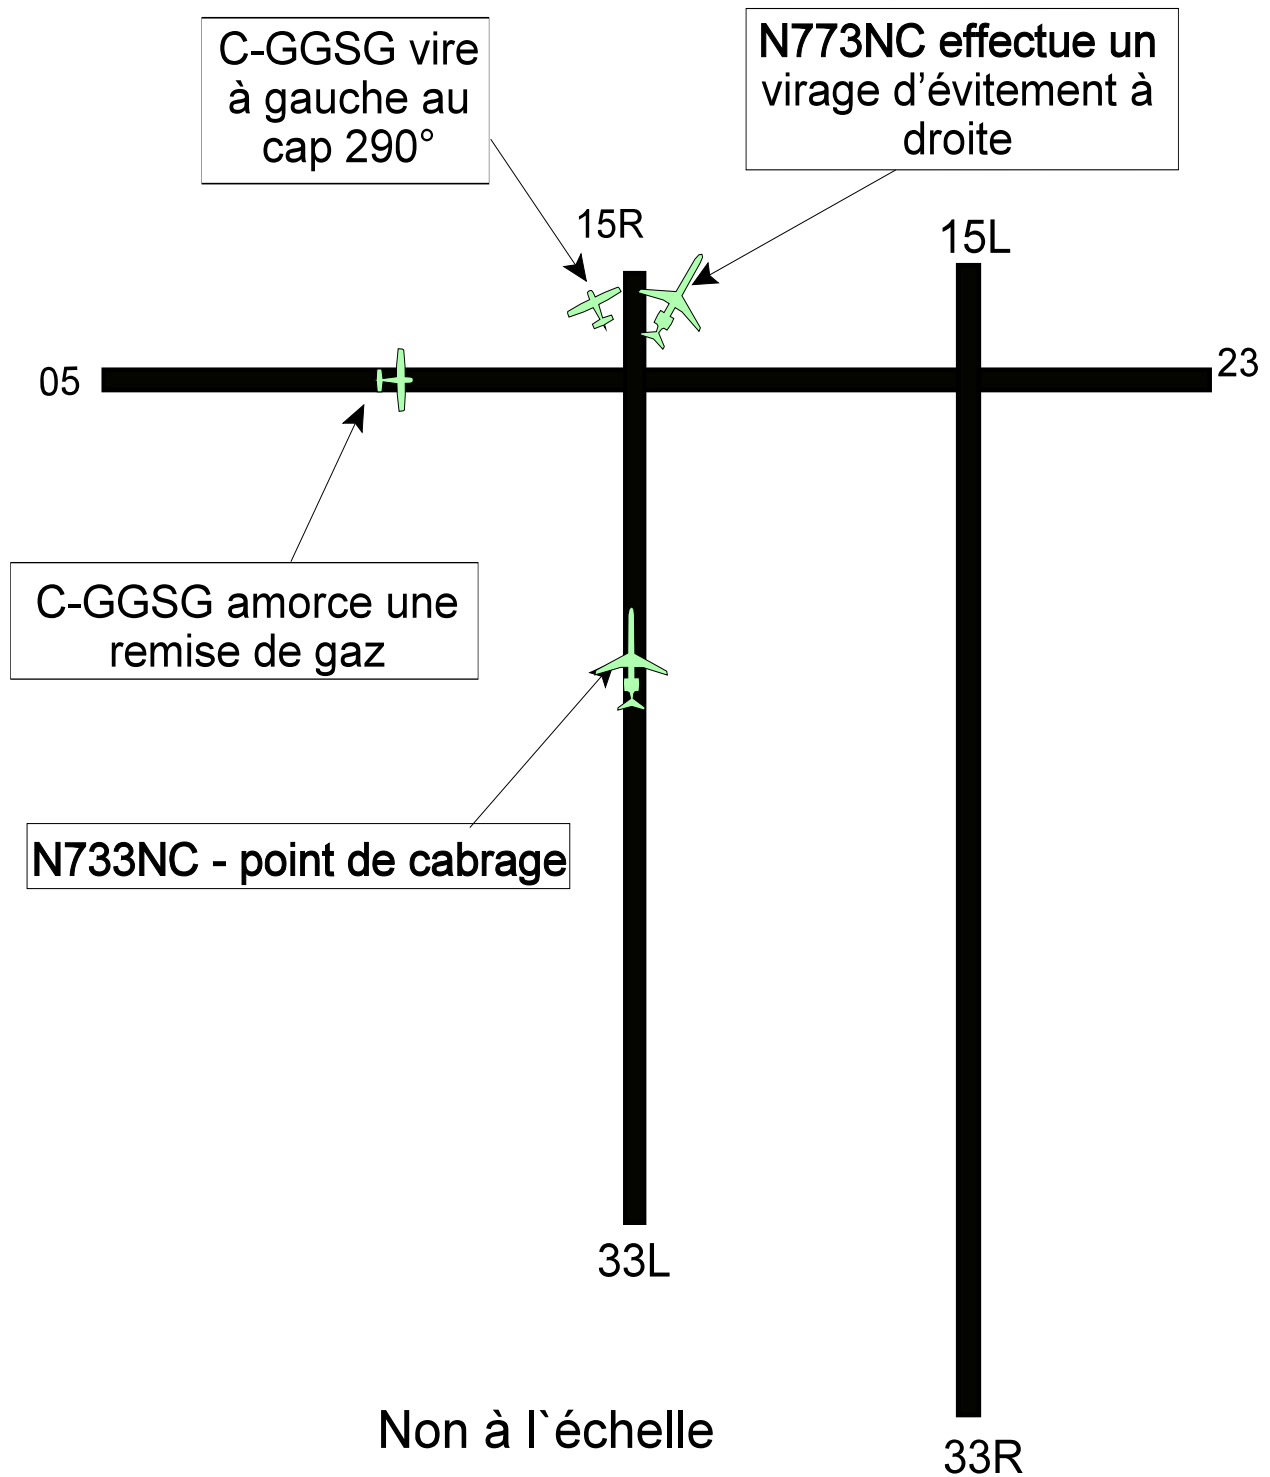
Annexe A - Carte de l'aéroport Lester B. Pearson de Toronto et schéma de la situation

Le Cessna 206 effectuait un vol nolisé selon les règles de vol à vue (VFR)¹ depuis la baie Georgienne (Ontario) jusqu'à l'aéroport international Lester B. Pearson de Toronto, avec un pilote et trois passagers à son bord. Pendant qu'il établissait le séquençement pour l'arrivée du Cessna 206, le contrôleur d'aéroport a demandé au pilote s'il pouvait se poser et ensuite se tenir à l'écart² de la piste 33L. Le pilote a répondu que c'était possible. À 9 h 36 m 15 s, heure avancée de l'Est (HAE)³, le contrôleur a autorisé le Cessna à se poser sur la piste 05 puis à se tenir à l'écart de la piste 33L. Il l'a également avisé qu'un Boeing 737 d'American Airlines, vol 449 (AAL449), décollerait de la piste 33L. À 9 h 36 m 44 s, l'équipage du Boeing 737 a été autorisé à décoller de la piste 33L et a procédé au décollage (voir l'Annexe A).

Le point de cabrage du DC-9 était à proximité de la voie de circulation Foxtrot 2 et, au moment où l'avion a amorcé sa montée, le copilote (le pilote aux commandes) a aperçu le Cessna 206 qui approchait. Il a prévenu le commandant de bord et a aussitôt amorcé un virage à droite pour éviter le Cessna. Les données radar révèlent que l'espacement entre les deux avions était de 100 pieds sur le plan latéral et de 100 pieds sur le plan vertical, à la verticale du seuil de la piste 15R.
